特集：Eーディフェンスによる地震防災への挑戦

## 橋梁耐震実験研究

過去から現在 そして未来へ繋ぐために

兵庫耐震工学研究センター 招へい研究員 中山 学

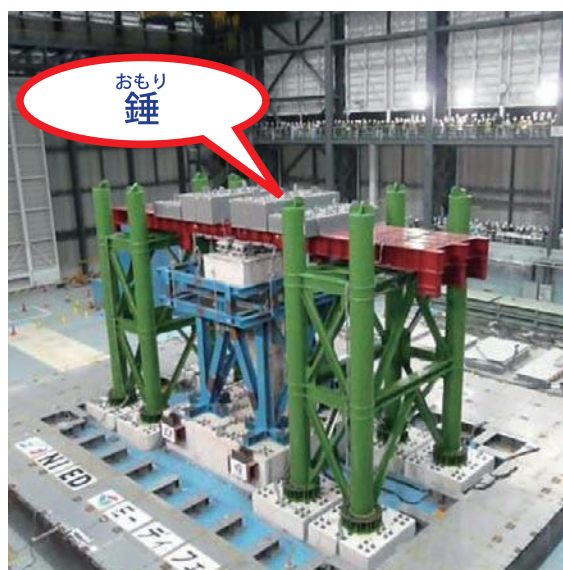
写真1 加振実験全景

その結果と2009年度の実験（予定）について紹介します（写真1 加振実験全景）。

さらに、耐震性でどの程度の余裕があるかを検証するために、写真1の「<sup>おも</sup>り」を1.2倍とし、震動台の揺れを1.25倍として揺らせた結果が写真4です。

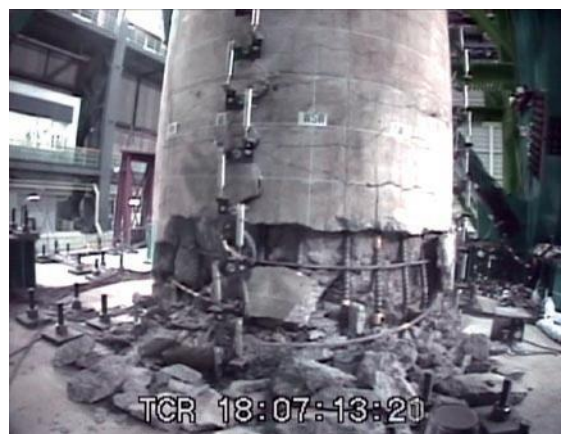
写真2 1970年代建設の橋脚（兵庫県南部地震程度の揺れの後）。橋脚最下部で大きな破壊が発生している。

今までの実験では、まず1970年代に建設された橋脚（阪神・淡路大震災で多くの被害が発生した橋脚）を対象に、橋が杭によって支持されていると仮定して、兵庫県南部地震の際にJR 鷹取駅で記録された観測波を震動台に作用させて揺らす実験をしました（実験終了後の写真2参照）。

写真2と比べると、ひび割れが見られる程度の被害で収まっていることがわかります。

写真2～4より、現行基準で設計された橋脚では、

- ①兵庫県南部地震と同程度の地震に対しては、ひび割れが発生する程度の損傷で済む
  - ②さらに、1.25倍の揺れの大きさの地震では、1970年代に建設された橋脚が兵庫県南部地震と同じくらいの揺れで受ける被害と機能低下は同程度であろう
- ということがわかりました。

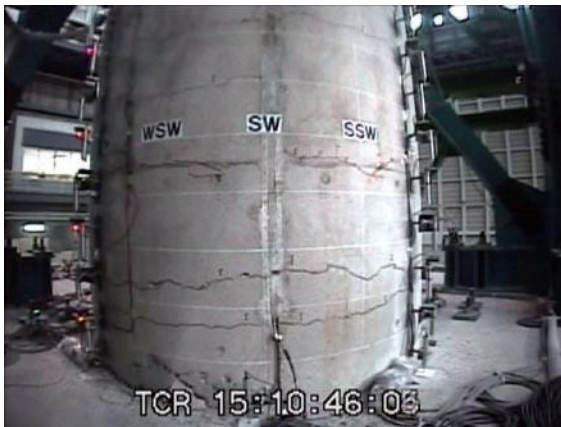
写真3 現行基準の橋脚（兵庫県南部地震程度の揺れの後）。大きな被害は見られず、軽微な補修をすれば使用可能。

次に、兵庫県南部地震による被害を教訓として改訂された現行の基準で設計された橋脚を同じように揺らせてみました。その結果が写真3です。

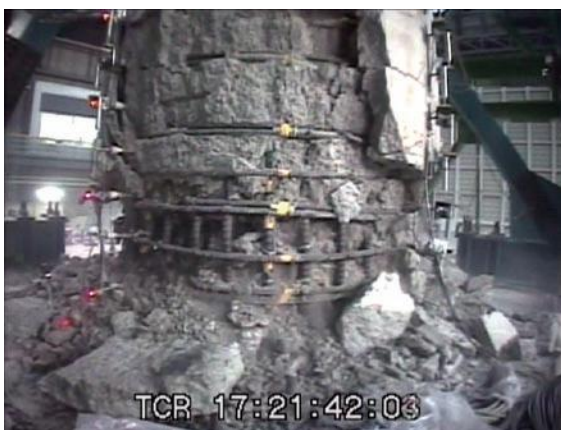
写真4 現行基準の橋脚（余裕度検証後）。現行基準では、以前の基準よりも多くの鉄筋が使用されているので耐力の向上がみられる。錘を1.2倍とし震動台の揺れを1.25倍として2回揺らせた結果、内側のコンクリートが鉄筋より外へ割れ出た。
